Fouilles gallo-romaines de Martigny

ACTIVITÉ ARCHÉOLOGIQUE À MARTIGNY EN 1978

FOUILLES AUX MORASSES

Martigny, les Morasses 1976-1978 — PIERRE A PIERRE (Ech. 1 : 200)

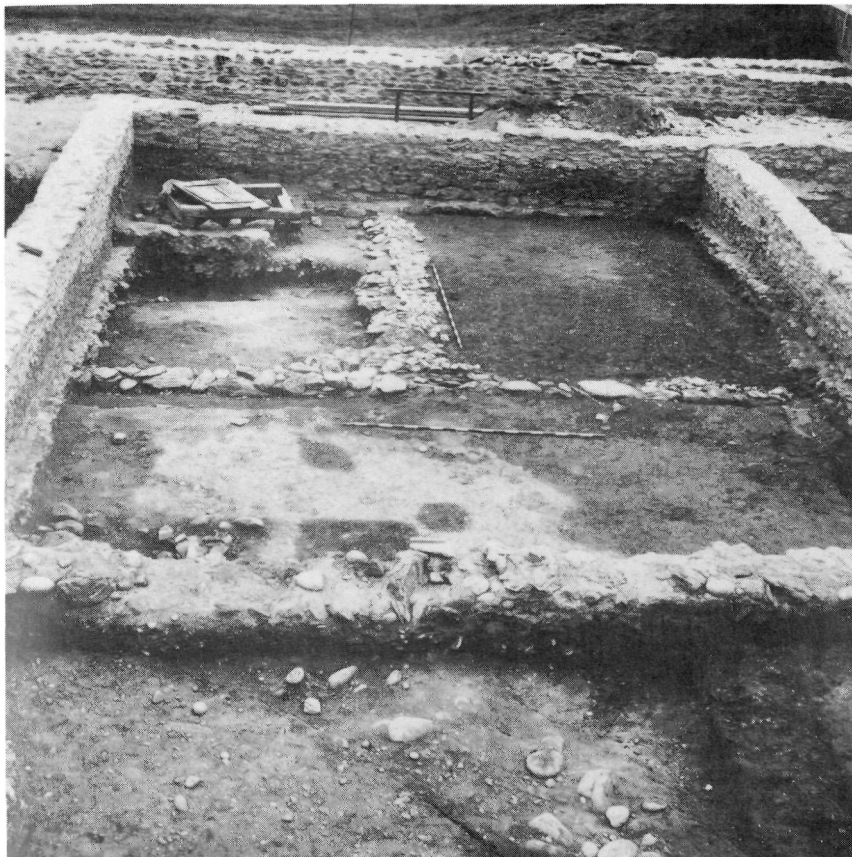
Martigny, les Morasses 1976-1978, local B.

Vue prise du nord-ouest. Au premier plan, le local BD, puis le local BC où des traces d'humidité révèlent l'existence de perturbations remplies de matériel de démolition. Le sol du local BA a été enlevé, sauf contre les fondations de la paroi séparant les espaces BA et BB. On distingue nettement les fondations en schistes de la paroi perpendiculaire à cette dernière.

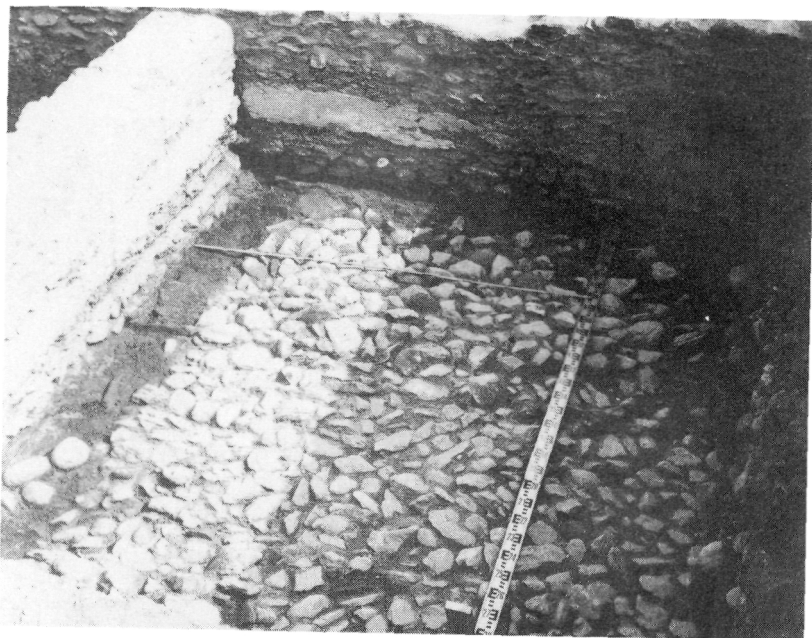
Martigny, les Morasses 1976-1978, local A.

A Le lit de pose du sol de l'étape I, vu de l'ouest.

Après mise à niveau du terrain, furent coulés en A et en BA, des sols en mortier sur un lit de petits schistes, (cf. pl. VIII, XI A et XIII), mieux agencés en A qu'en BA⁶ ; un enduit mural à la chaux, de couleur blanc cassé, fut apposé contre les parois de « terre » qui avaient été préalablement striées de lignes en chevrons faites au fer. L'enduit mural en a conservé les traces caractéristiques (cf. pl. XII).
